Modelação de Paredes de Edifícios Pombalinos

Dissertação para obtenção do Grau de Mestre
em Engenharia Civil - Perfil Estruturas e Geotecnia

Para o estudo foi escolhido um edifício na Baixa Pombalina do qual se tinha os desenhos em planta e alçado, bem como dados sobre os materiais que compõem a estrutura e sobre a utilização da mesma.

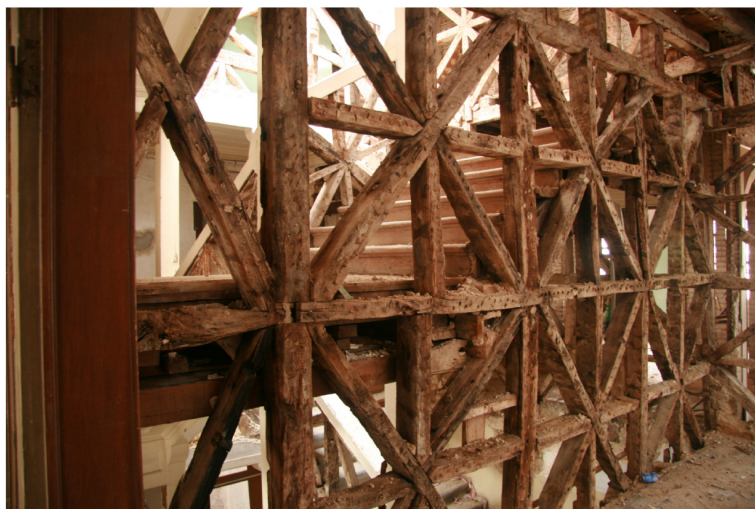
Figura 1.3.5: Parede de frontal com a aplicação de treliças em madeira vulgarmente designadas de “gaiolas pombalinas” (Lopes, 2010)

A grande inovação tecnológica dos edifícios pombalinos foram as paredes de frontal. Trata-se simplesmente da aplicação do princípio da treliça como elemento de distribuição de esforços ao longo das paredes interiores. A partir da análise dos edifícios que conseguiram resistir ao sismo, em conjunto com os conhecimentos de construção naval da época, chegou-se a um modelo tridimensional da disposição das paredes com elementos de treliça em madeira embutidos em conjunto com elementos cerâmicos argamassados. Todos os elementos necessários à construção dos edifícios pombalinos com as suas novas tecnologias foram definidos através de regulamentos. A designação destas treliças de madeira é “gaiola pombalina” (figura 1.3.5).

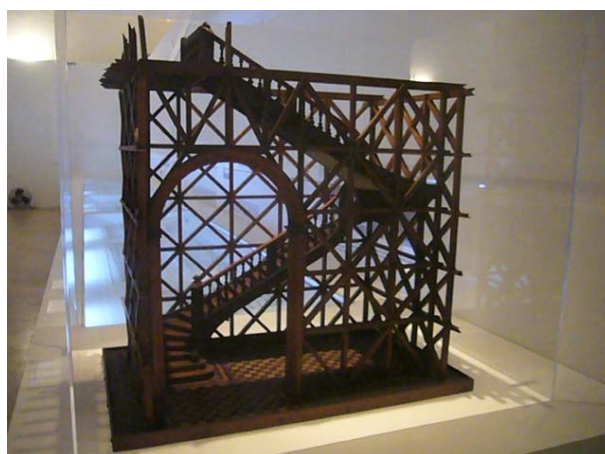
Figura 3.1.15: Modelo de portal/caixa de escada da gaiola tridimensional de madeira. Museu de Engenharia Civil IST (2000)

As paredes de frontal em edifícios pombalinos são formadas pela Cruz de Santo André, ou seja, um conjunto de peças de madeira em cruz (escoras diagonais), com elementos verticais e horizontais (prumos e travessas) exemplificadas no modelo reduzido da figura 3.1.3. As espessuras podem ir de 0,12m a 0,20m (Lúcio, 2005), materializadas em madeira de Carvalho, Pinho Bravo ou Casquinha. Os espaços vazios da estrutura de madeira são preenchidos por alvenaria composta por argamassa de cal e desperdícios de outras atividades de construção, sendo considerada uma alvenaria de fraca qualidade (Pena, 2008).

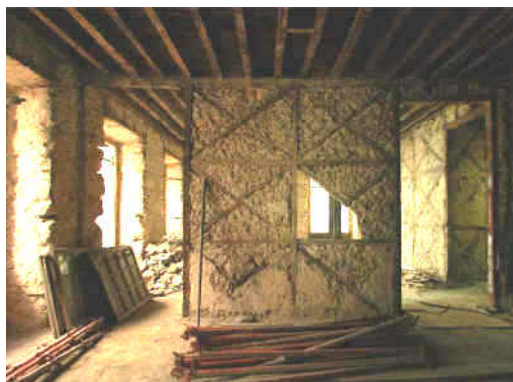
Figura 3.1.16: Parede de alvenaria com gaiola pombalina (Langenbach, 2005)

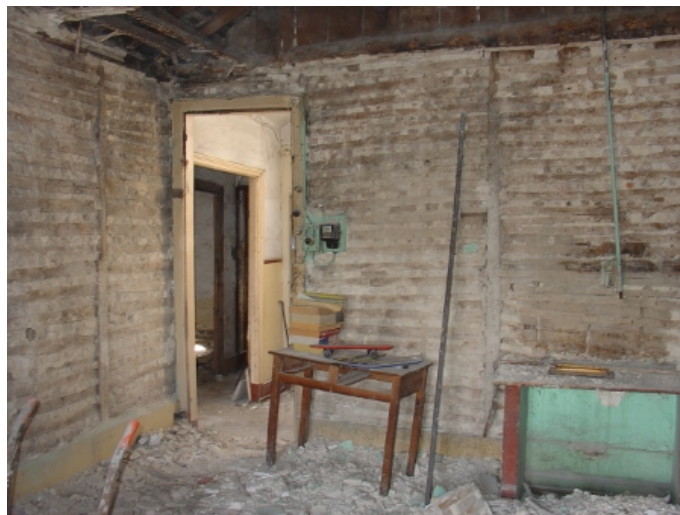
Figura 3.1.18: Parede de tabique Florel (2009)

tabique de prancha é executado fixando as tábuas costaneiras sobre o vigamento do soalho e teto. Este tipo de tabique, vulgarmente utilizado neste edifícios, apresenta elevada qualidade construtiva (Teixeira, 2010).

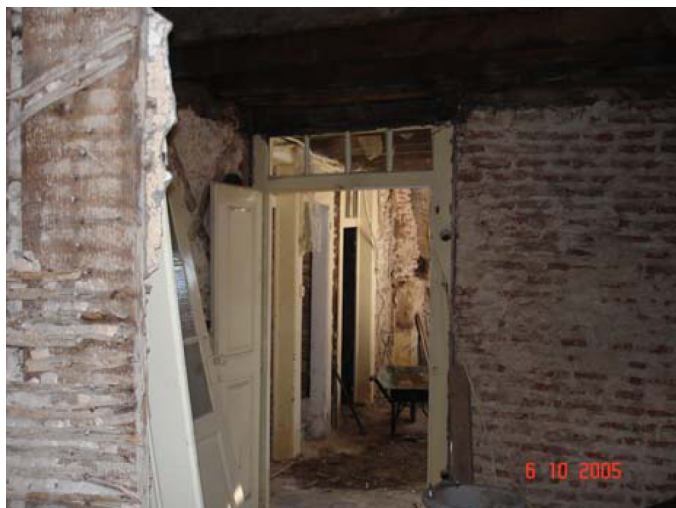
Figura 3.1.19: Parede de alvenaria de tijolo visível da parte exterior da chaminé (Lúcio, 2005).

A presença de paredes em alvenaria de tijolo maciço ligado com argamassa é visível nas chaminés, com a intenção de evitar a ocorrência de incêndios.

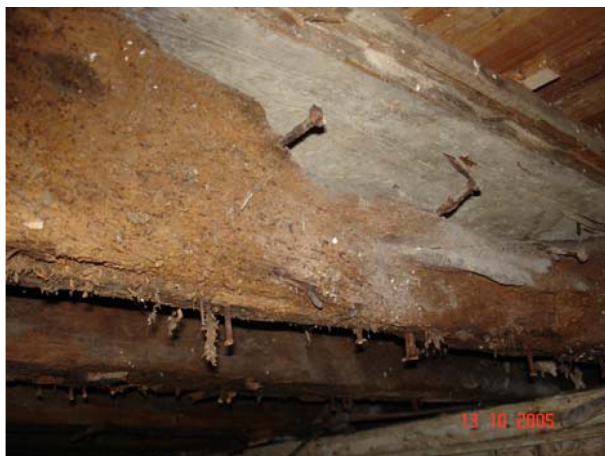
Figura 3.1.20: Vigamento deteriorado com perda de secção (Lúcio, 2005)

Os pavimentos acima do piso de rés-do-chão são em madeira. Trata-se de pavimentos compostos por vigas de madeira paralelas entre si, revestidas por solho e inferiormente por tetos ocasionalmente em “saia e camisa”. A disposição dos vigamentos dos pavimentos em madeira será descrita posteriormente na sub-secção 3.3.1. É frequente encontrar estes vigamentos deteriorados e com perda de secção pelo que se deve dar-lhes especial atenção na eventualidade de se proceder à reabilitação.
